Σε συνέχεια της υπ' αριθμόν 62592/7-10-2024 επιστολής που σας έχουμε αποστείλει θα θέλαμε να σας γνωστοποιήσουμε και να ζητήσουμε την άμεση παρέμβασή σας για το παρακάτω πρόβλημα που παρουσιάζεται στο 2^ο Γυμνάσιο Πειραιά που στεγάζεται επί της οδού Πυθαγόρα 22.

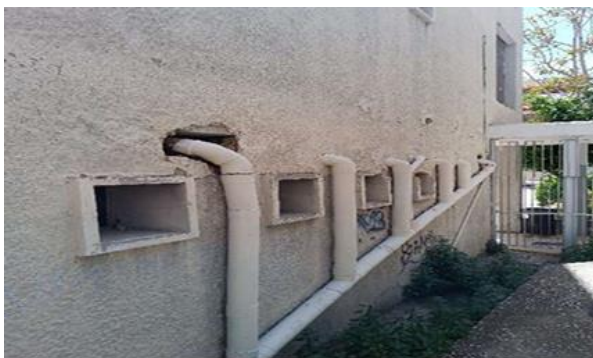
Οι τουαλέτες αρρένων βρίσκονται στο ισόγειο του κτηρίου και γειτνιάζουν με την είσοδο του κλειστού γυμναστηρίου. Από την πλευρά της εισόδου του κλειστού γυμναστηρίου, της οποίας η πόρτα δεν κλειδώνει και είναι ανοιχτή όλες τις ημέρες και καθ' όλο το εικοσιτετράωρο βρίσκονται τα παράθυρα των τουαλετών.

Εικ. 1 Τα παράθυρα των τουαλετών αρρένων από την πλευρά της εισόδου του κλειστού γυμναστηρίου

Καθώς εκτός των άλλων υπάρχει κίνδυνος για την ασφάλεια των μαθητών, παρακαλούμε για την άμεση αποκατάσταση του προβλήματος με όποιο τρόπο η υπηρεσία σας κρίνει καταλληλότερο.

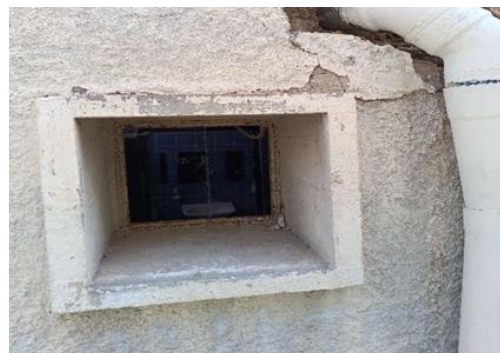
Σε αυτά τα παράθυρα όπως άλλωστε έχετε ενημερωθεί με προηγούμενη επικοινωνία μας, αλλά και δια ζώσης έπειτα από επίσκεψή σας στο σχολείο δεν υπάρχουν τζάμια, καθώς τα πλαίσια έχουν αποκολληθεί συνέπεια της διάβρωσης που έχουν υποστεί.

Εικ 2 Παράθυρο τουαλέτας που στερείται υαλοπίνακα

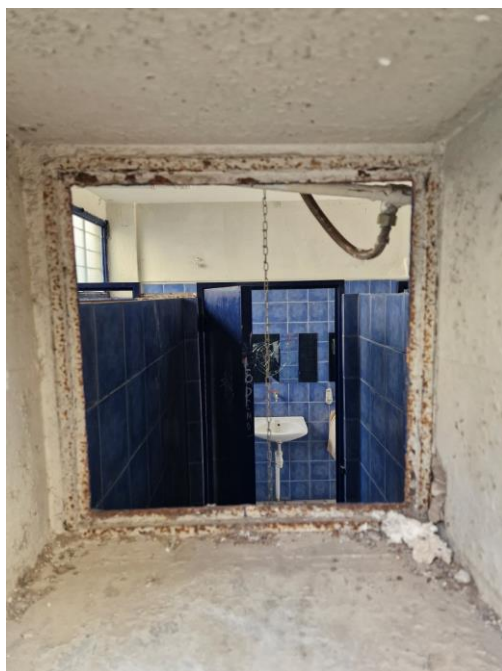
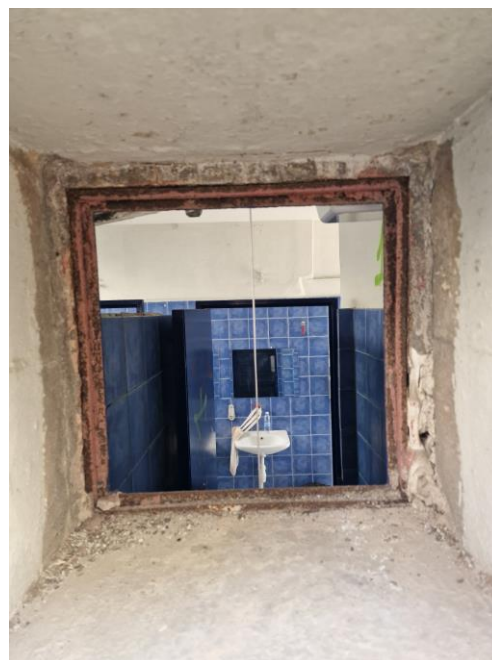
Εικ 3&4 Παράθυρα τουαλέτας που στερούνται υαλοπίνακα

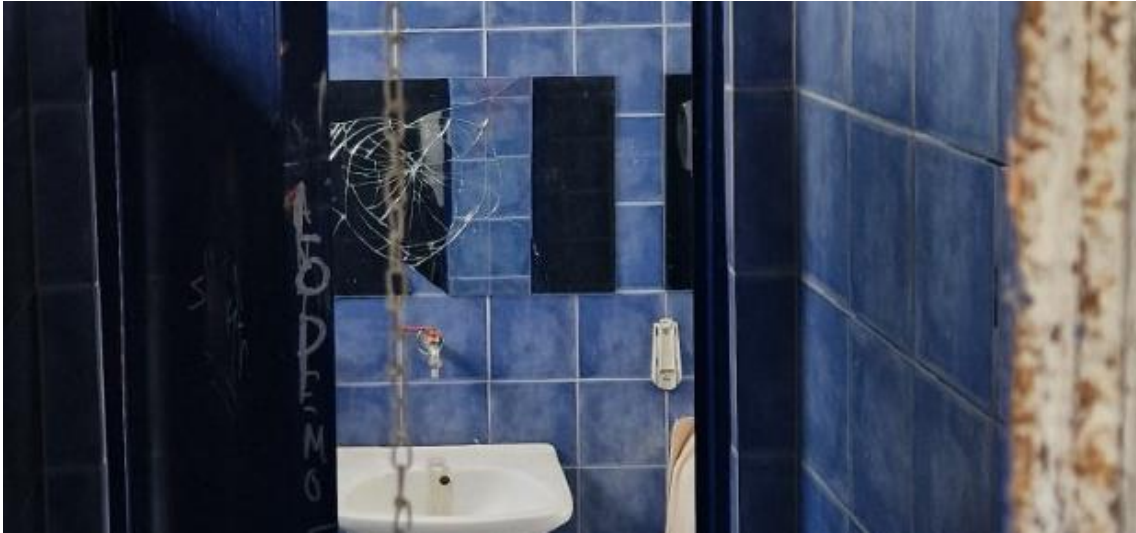
Τελευταίο παράδειγμα το σπάσιμο ενός καθρέπτη από ρίψη πέτρας το Σαββατοκύριακο που προηγήθηκε (12-13/10/2024).

Εικ 5 Σπασμένος καθρέπτης που προήλθε από ρίψη πέτρας (όπως φαίνεται από το παράθυρο που στερείται υαλοπίνακα)
