Πειραιάς, 7<sup>η</sup> Οκτώβριου 2024

Προς: Δήμαρχος Πειραιά  
Κος Ιωάννης Μώραλης

Ο Σύλλογος Γονέων και Κηδεμόνων του 2ου Γυμνασίου Πειραιά σας ευχαριστεί για τις επισκέψεις που πραγματοποιήσατε στο σχολικό συγκρότημα της οδού Τζαβέλλα και ειδικότερα στα κτήρια στέγασης του 2<sup>ου</sup> Γυμνασίου Πειραιά της οδού Πυθαγόρα.

Η συγκεκριμένη φωτογραφική έκθεση θα βοηθήσει να θυμηθείτε τις ελλείψεις και τα κτηριακά προβλήματα που καταγράψατε κατά τις αυτοψίες που διενεργήσατε. Η καταθλιπτικές εικόνες που ακολουθούν θα πρέπει να ευαισθητοποιήσουν άμεσα τις αρμόδιες υπηρεσίες του δήμου μας, που πρέπει να λάβουν κατάλληλη δράση για την αποκατάσταση των φθορών, αναβάθμιση των κτηριακών εγκαταστάσεων καθώς και τη συνεχή συντήρησή τους.

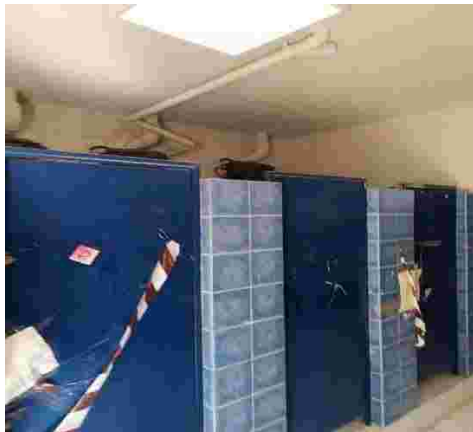
Εικ.1 Τουαλέτες εκτός λειτουργίας. Λόγο προδιαγραφών κατασκευής, η σύνδεση με τον οχετό αποβλήτων είναι απευθείας χωρίς σιφωνισμό, με αποτέλεσμα την δυσσομία και δυσκολία απόφραξης όπως πληροφορηθήκαμε από τα συνεργεία συντήρησης του δήμου.

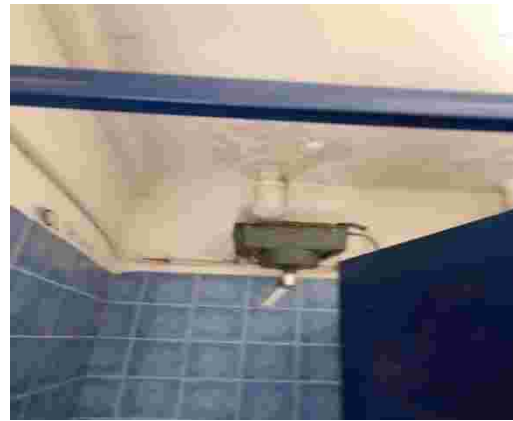
Εικ.2 Καζανάκια παλαιάς τεχνολογίας με δυσεύρετα ανταλλακτικά συντήρησης, όπως πληροφορηθήκαμε επίσης από τα συνεργεία συντήρησης του δήμου .

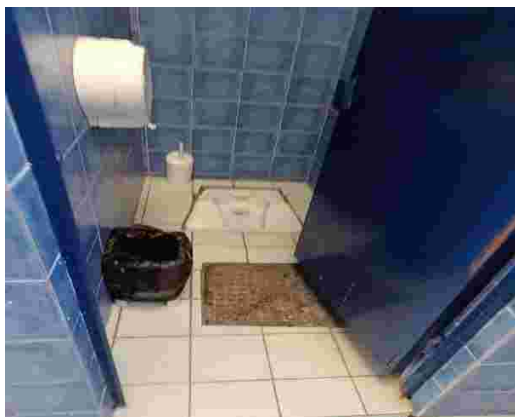
Εικ. 3 Σπασμένες Επιδαπέδιες λεκάνες.

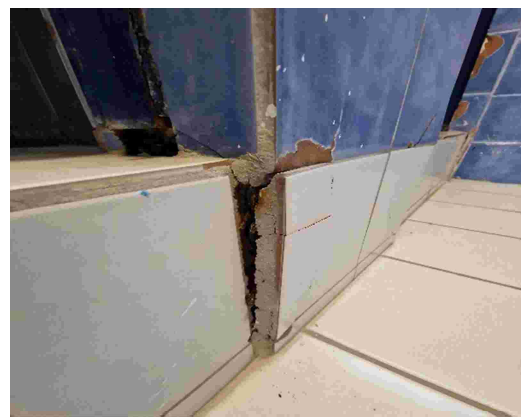
Εικ 4 Σπασμένα και αποκολλημένα πλακάκια .

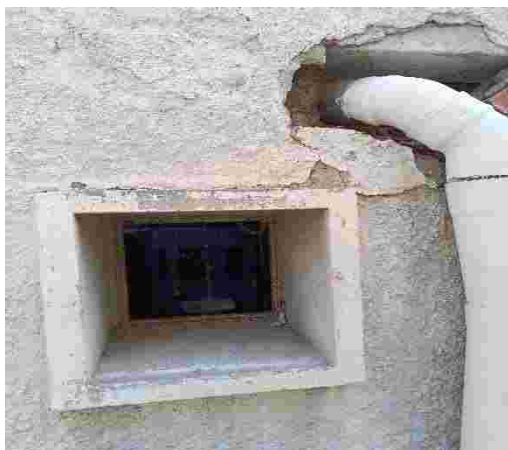
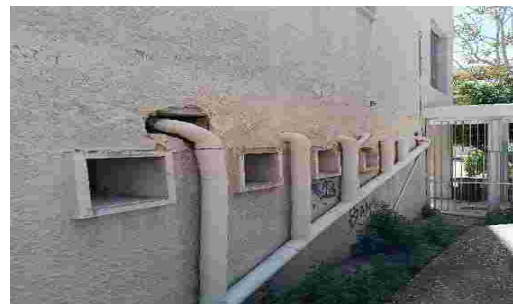
Εικ. 5 Εμφανείς κακοτεχνίες στη στήλη αποχέτευσης κατά την μεταγενέστερη παράκαμψη εξωτερίκευσης της αποχέτευσης.

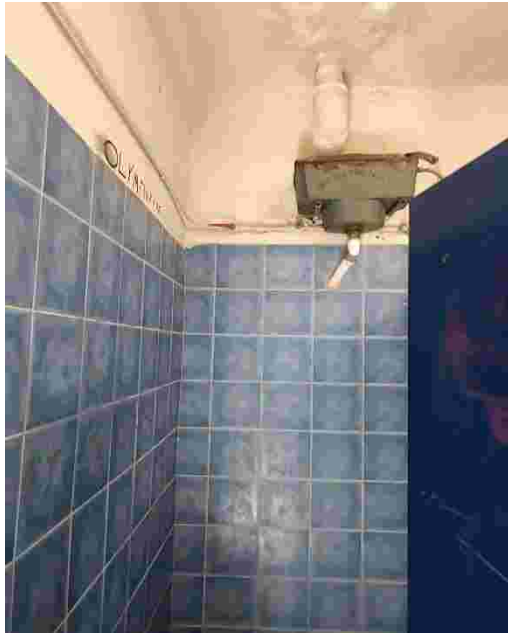
Εικ. 6 Ενδεικτικό δείγμα από τη διάβρωση που έχει εμφανιστεί ίσως από την πλημμυρή παράκαμψη της αποχέτευσης. Απαιτείται περαιτέρω έρευνα από αρμόδιο τεχνικό και στις υπερκείμενες τουαλέτες του 1<sup>ου</sup> Ορόφου.

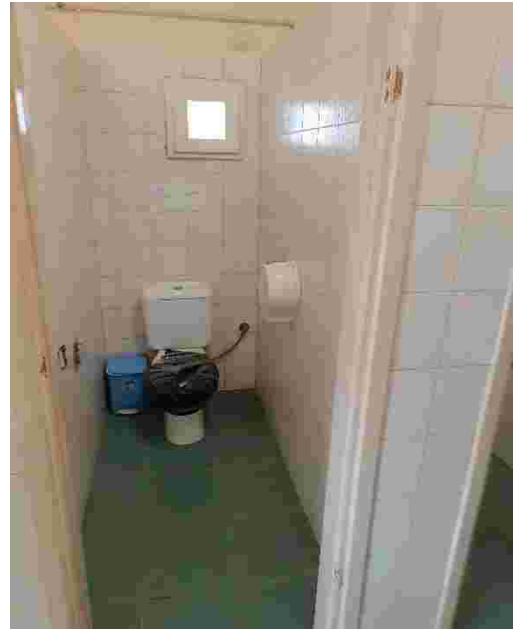
Εικ. 7 Η τουαλέτα του 1<sup>ου</sup> ορόφου στερείται πόρτας. Με αποτέλεσμα να έχει τεθεί εκτός λειτουργίας.

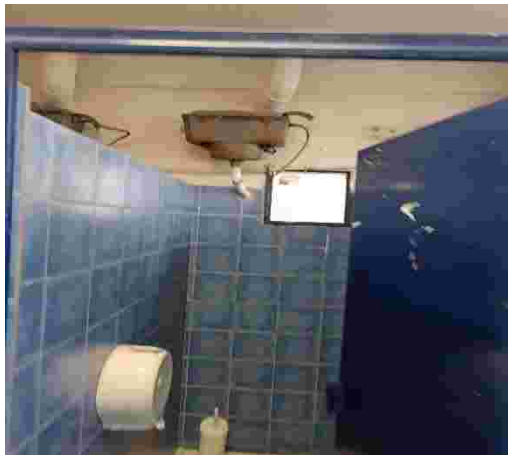
Εικ. 8. Όλες οι τουαλέτες του ισογείου (Ανδρικές) στερούνται παραθύρων καθότι έχουν αφαιρεθεί λόγω προχωρημένης διάβρωσης του σιδερένιου πλαισίου με αποτέλεσμα να κινδυνεύει η ιδιωτικότητα των μαθητών.

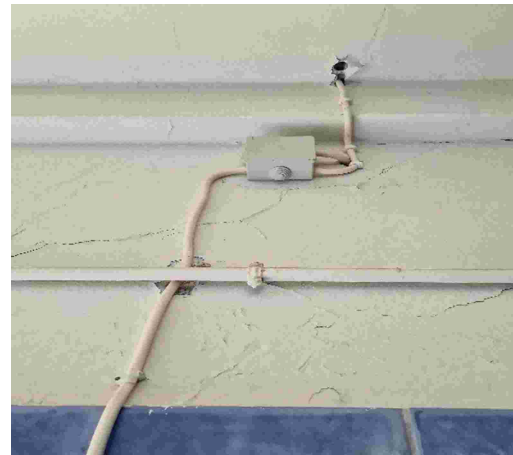
Εικ 9 Η πλημμυλής εκτέλεση έργων είναι εμφανέστατη με απροστάτευτα ηλεκτροφόρα καλώδια να είναι σε συνεχή επαφή με σωλήνες ύδρευσης. Οι τεχνικοί του δήμου μπορούν να επιβεβαιώσουν ότι η συγκεκριμένη εγκατάσταση δεν πληροί ούτε τις βασικές τεχνικές προδιαγραφές

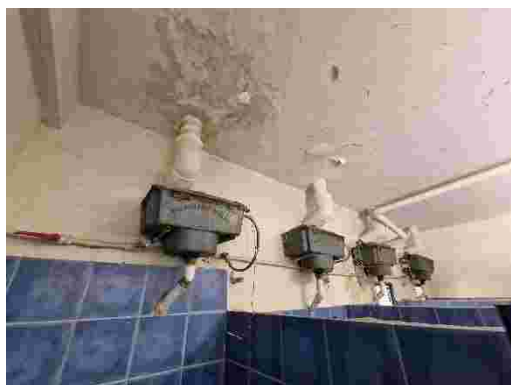
Εικ.10 Οροφή τουαλέτας

Πέρα των προαναφερόμενων προβλημάτων υγρασίας/διάβρωσης στις τουαλέτες, υπάρχει εκτεταμένο πρόβλημα υγρασίας στο κτήριο όπως φαίνεται από τις παρακάτω φωτογραφίες σε διάφορους χώρους του σχολείου συμπεριλαμβανομένου και του αμφιθέατρου .

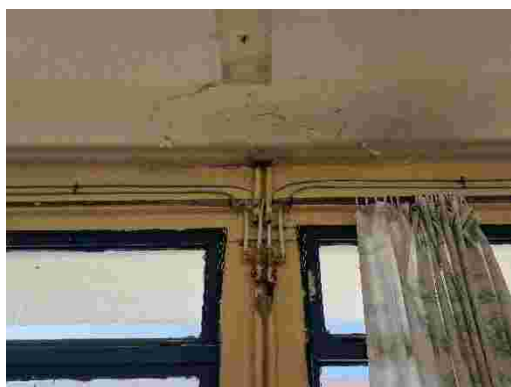
Εικ. 12 Τάξη 3<sup>ου</sup> Ορόφου, τα εξαερίστηκά των καλοριφέρ αντικαταστάθηκαν αφήνοντας εμφανή κακοτεχνία.

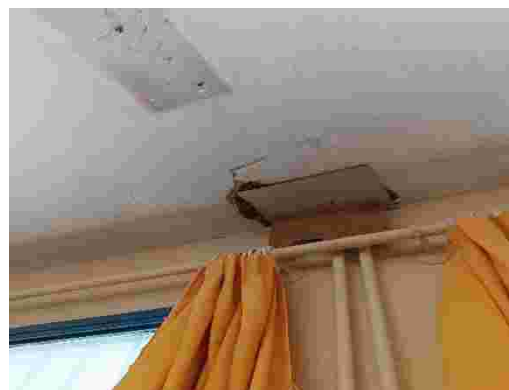
Εικ 13 Υποστυλωμένος Σοβάς οροφής σε τάξη 2ου ορόφου. Διάβρωση που ίσως προκλήθηκε από διαρροή στη σύστημα θέρμανσης.

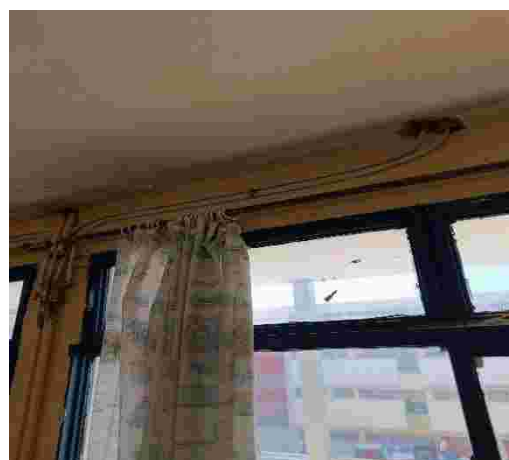
Εικ. 15 Αν και η συγκεκριμένη επισκευή έγινε πριν από περίπου 4 χρόνια, το επίχρισμα της οροφής αποκολλήθηκε.

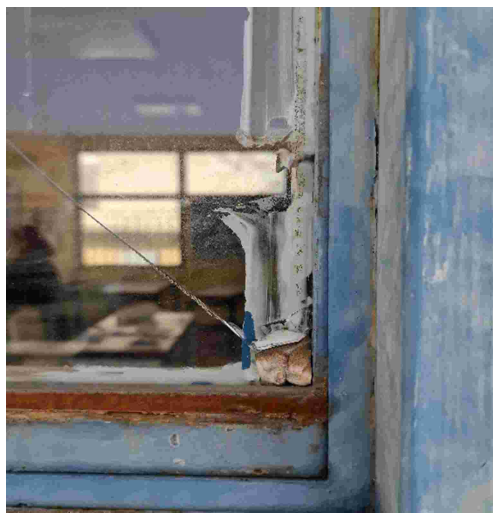
Εικ.16 Η πλειοψηφία των τζαμιών είναι ρα-γισμένα. Όπως παρατηρείτε τα σιδερένια πλαίσια των παραθύρων έχουν διαβρωθεί με αποτέλεσμα να ασκείται πίεση στους υαλοπίνακες. Το συγκεκριμένο πρόβλημα είναι μεν επακόλουθο της φυσικής φθοράς αλλά σίγουρα θα είχε επιβραδυνθεί εάν με την κατάλληλη συντήρηση (βάψιμο) προστατευόταν τα πλαίσια.

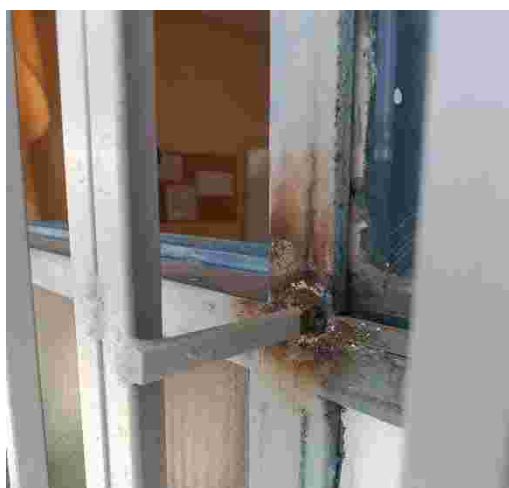
Εικ. 18 Άβαφη και συνεπώς απροστάτευτη συγκόλληση. Τα δε αντικλεπτικά κάγκελα στην πλειοψηφία τους παραμένουν άβαφα

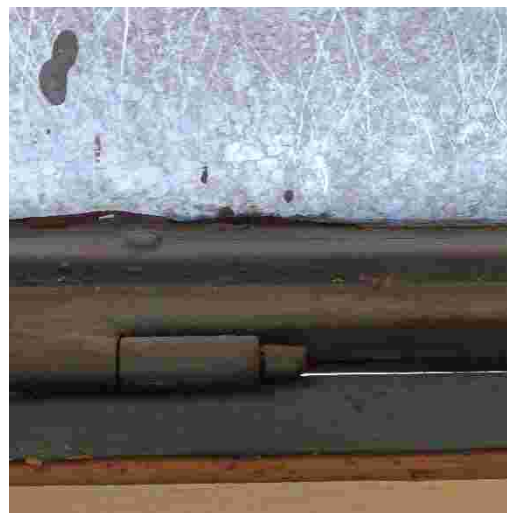
Εικ.17 Ασυντήρητοι χωρίς λίπανση μεταλλικοί μεντεσέδες που έχουν αποκολληθεί από τα πλαίσια πορτών (Τάξη Ισογείου Νο3) και παραθύρων θέτοντας σε κίνδυνο να καταπλακώσουν μαθητές και προσωπικό.

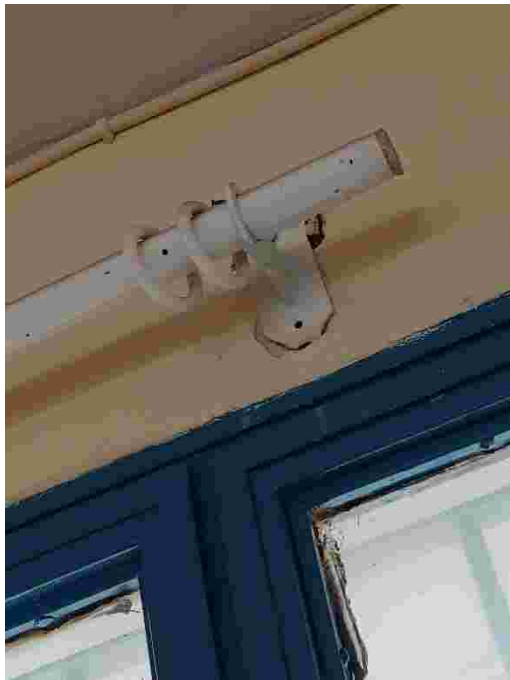
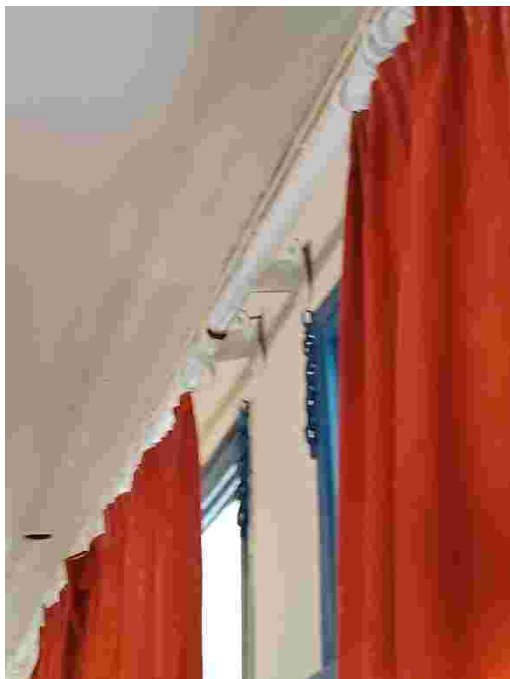
Εικ. 20 & 21 Τα κουρτινόξυλα, όπου υφίστανται καθώς τα περισσότερα έχουν αποκολληθεί τελείως, έχουν διαβρωθεί με αποτέλεσμα να μην ολισθαίνουν και οι κουρτίνες, όπου αυτές υπάρχουν να μην μπορούν να χρησιμοποιηθούν. Είναι βέβαιο ότι χρήζουν αντικατάστασης όχι μόνο οι κουρτίνες αλλά και τα κουρτινόξυλα

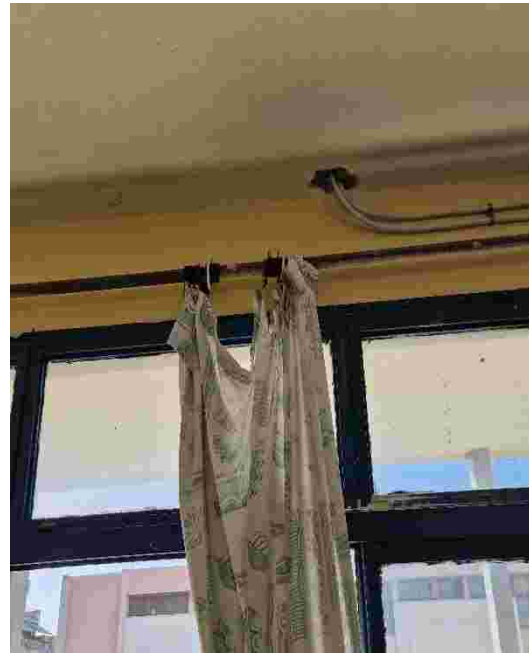
Εικ. 22 Σκουριασμένα κουρτινόξυλα με κουρτίνες που δεν παρέχουν καμία προστασία από τον ήλιο, ζέστη ή κρύο. Χρήζουν άμεσης αντικατάστασης από κουρτίνες με μόνωση, ειδικότερα όταν πρόκειται να εγκατασταθούν διαδραστικοί πίνακες που απαιτούν ελεγχόμενο φωτισμό.

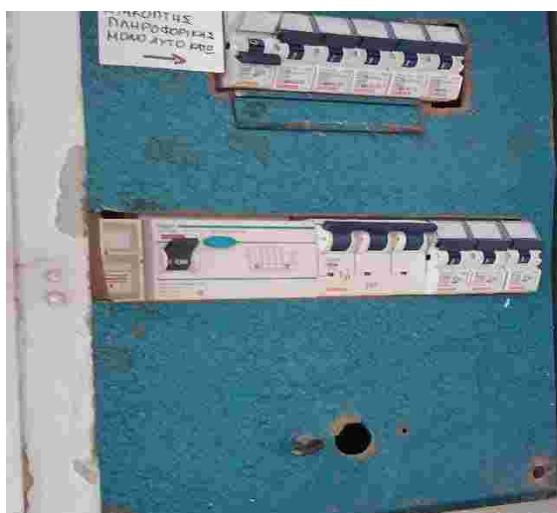
Εικ. 23 Ηλεκτρολογικός Πίνακας

Η ηλικία του κτηρίου είναι εμφανής και στη ηλεκτρολογική εγκατάσταση που δεν μπορεί πλέον να ανταπεξέλθει στις σύγχρονες απαιτήσεις. Οι διακόπτες των φώτων έχουν καταργηθεί σε πολλές τάξεις, ειδικότερα μετά την αντικατάσταση των φωτιστικών οροφής. Πλέον η λειτουργία τους γίνεται αποκλειστικά από τον πίνακα παροχής χρησιμοποιώντας τον αντίστοιχο ασφαλειοδιακόπτη του πίνακα. Βέβαια αυτό δεν θα αποτελούσε σοβαρό πρόβλημα εάν κάθε τάξη είχε τη δική της παροχή αλλά δυστυχώς φωτά και πρίζες μοιράζονται την ίδια παροχή σε διαφορετικές τάξεις και μάλιστα με ανορθόδοξο τρόπο. Επίσης υπάρχουν αρκετά περιστατικά ενεργοποίησης των ρελέ διαφυγής (Αντιηλεκτροπληξιακό Σύστημα) το οποίο υποδηλώνει βραχυκύκλωμα στο ηλεκτρικό κύκλωμα. Επομένως, η αντίστοιχη τεχνική υπηρεσία θα πρέπει να ελέγξει την εγκατάσταση, να πιστοποιήσει την καλή της λειτουργία όπως άλλωστε απαιτείται από το νόμο και να εκπονήσει σχέδιο για την αναβάθμιση της **ώστε να εγκατασταθούν διαδραστικοί πίνακες και επιτοίχιοι ανεμιστήρες. Επίσης θα ήταν ιδανική ευκαιρία να αναβαθμιστεί και η σχεδόν ανύπαρκτη εγκατάσταση ιντερνέτ στις τάξεις αναμένοντας την έλευση των διαδραστικών καθώς και να εγκατασταθεί ένα μεγαφωνικό σύστημα αναγγελιών.**

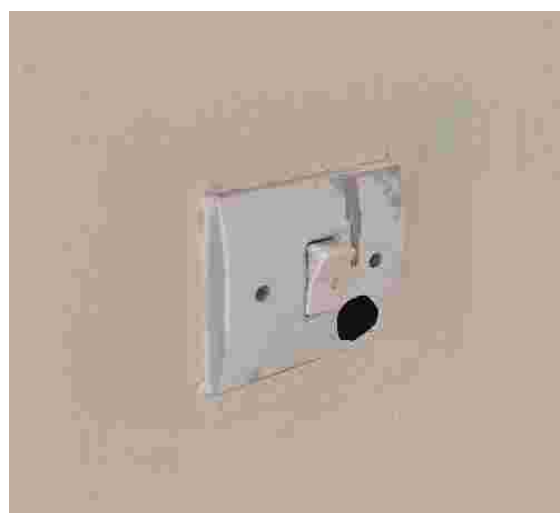
Εικ. 24 Εκτεθειμένοι διακόπτες στο εξωτερικό του κτηρίου που χρήζουν αντικατάστασης με αντίστοιχους στεγανούς.

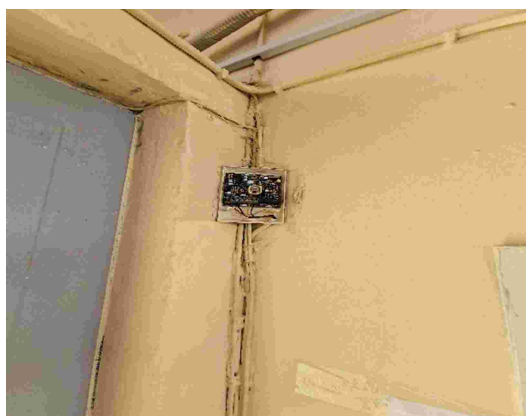
Εικ.25 Εκτεθειμένο σύστημα ασφαλείας στην αίθουσα τεχνολογίας που απαιτεί επισκευή.

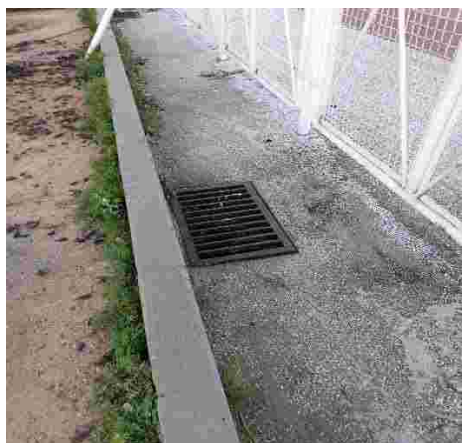
Εικ. 26 Ενδεικτική εικόνα φρεατίου όμβριών

Τα όμβρια αποβάλλονται με εξωτερικά (στο δρόμο) εντοιχισμένες υδρορροές και εντός του προαυλίου. Δυστυχώς οι συλλέκτες/φρεάτια εντός το προαυλίου δεν έχουν καθαριστεί με αποτέλεσμα το προαύλιο τόσο του λυκείου όσο και του γυμνασίου να πλημμυρίζουν.

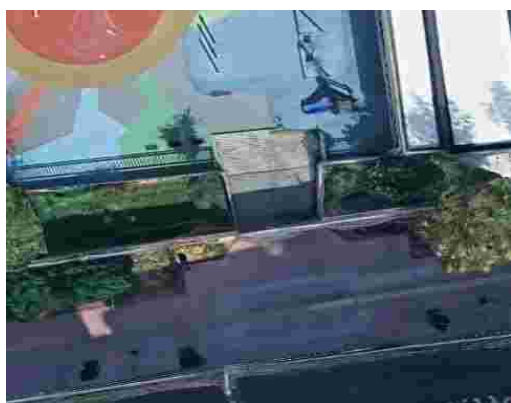
Όπως μας ενημέρωσαν τα συνεργεία καθαρισμού του δήμου που επισκέφτηκαν τον χώρο, δυστυχώς δεν υπάρχει πλέον πρόσβαση στα προαύλια του γυμνασίου και του λυκείου καθώς η μόνη πρόσβαση για το κατάλληλο μηχάνημα (Πιεστικό) ήταν από την πύλη της Οδού Τζαβέλλα που αχρηστεύτηκε όταν από κακό σχεδιασμό τοποθετήθηκε παιδική χαρά ακριβώς πίσω από την πύλη.

Εικ 28 Πύλη Οδού Τζαβέλλα που διακρίνεται η παιδική χαρά

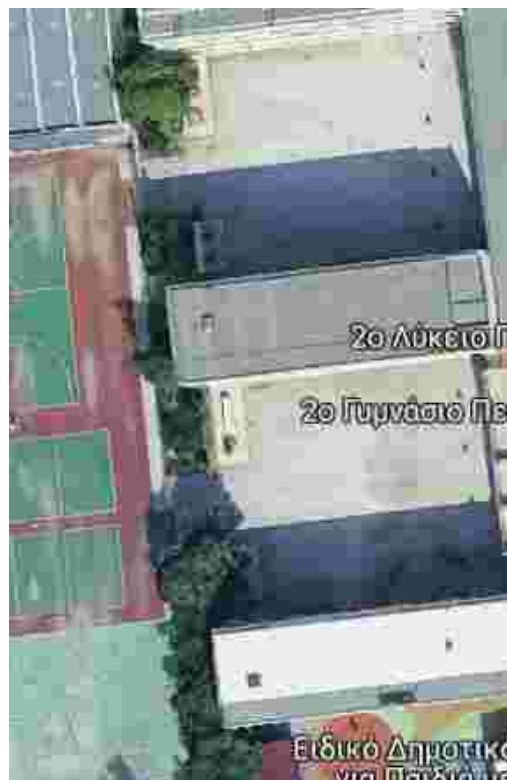
Εικ. 27 Προαύλια 2<sup>ου</sup> Γυμνασίου και Λυκείου. Πάνω δεξιά της εικόνας διακρίνονται τα φρεάτια των όμβριών που απαιτούν συνεχή καθαρισμό.

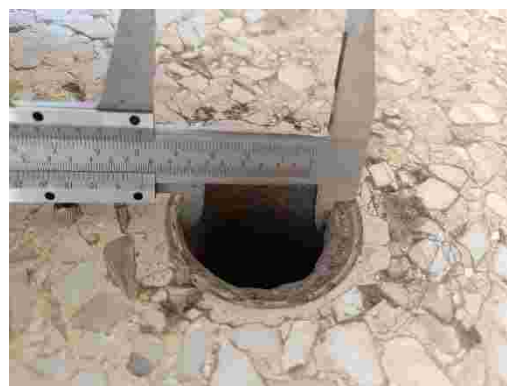
Επίσης οι συλλέκτες που είναι τοποθετημένοι στους εξώστες των ορόφων είναι εκτεθειμένοι λόγω έλλειψης προστατευτικών που θα πρέπει να αντικατασταθούν

Εικ. 29 Συλλέκτες τοποθετημένοι στους εξώστες των ορόφων.

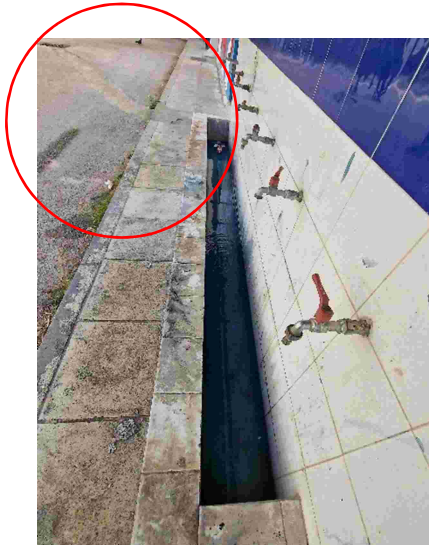
Εικ. 30 Η αποχέτευση από τον συλλέκτη του ποσίμου έχει συνδεθεί με το ανοιχτό φρεάτιο όμβριών χωρίς σιφόνι. Αποτέλεσμα της συγκεκριμένης κακοτεχνίας είναι η δυσσομία και η συχνή εμφάνιση ποντικών και κατσαρίδων στο συλλέκτη.

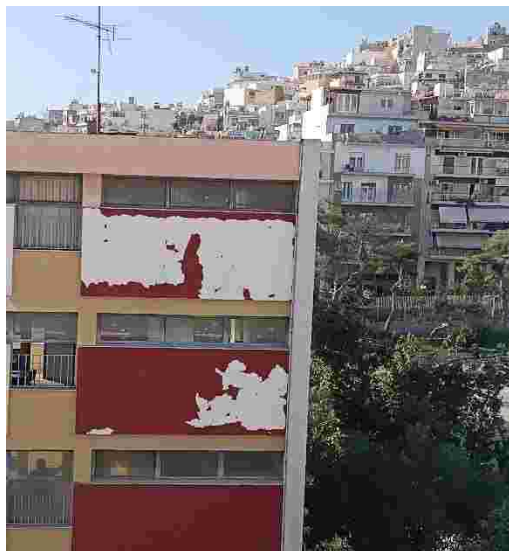
Εικ. 31 Εάν και έχει περάσει μόνο ένας χρόνος από την βαφή των εξωτερικών τοίχων, η προπαρασκευαστική εργασία ήταν εμφανώς πλημμελής με αποτέλεσμα την αποκόλληση του χρώματος σε πολλά σημεία του συγκροτήματος
